Complesso parrocchiale di S. Tommaso Becket

PROGETTO DI RESTAURO E ADEGUAMENTO FUNZIONALE

RELAZIONE DI PROGETTO Storico-tecnico-illustrativa

Relazione storico-tecnico-illustrativa
PROGETTO DI RESTAURO E ADEGUAMENTO FUNZIONALE DEL
COMPLESSO PARROCCHIALE DI S. TOMMASO BECKET IN
PALLERONE DI AULLA (MS).

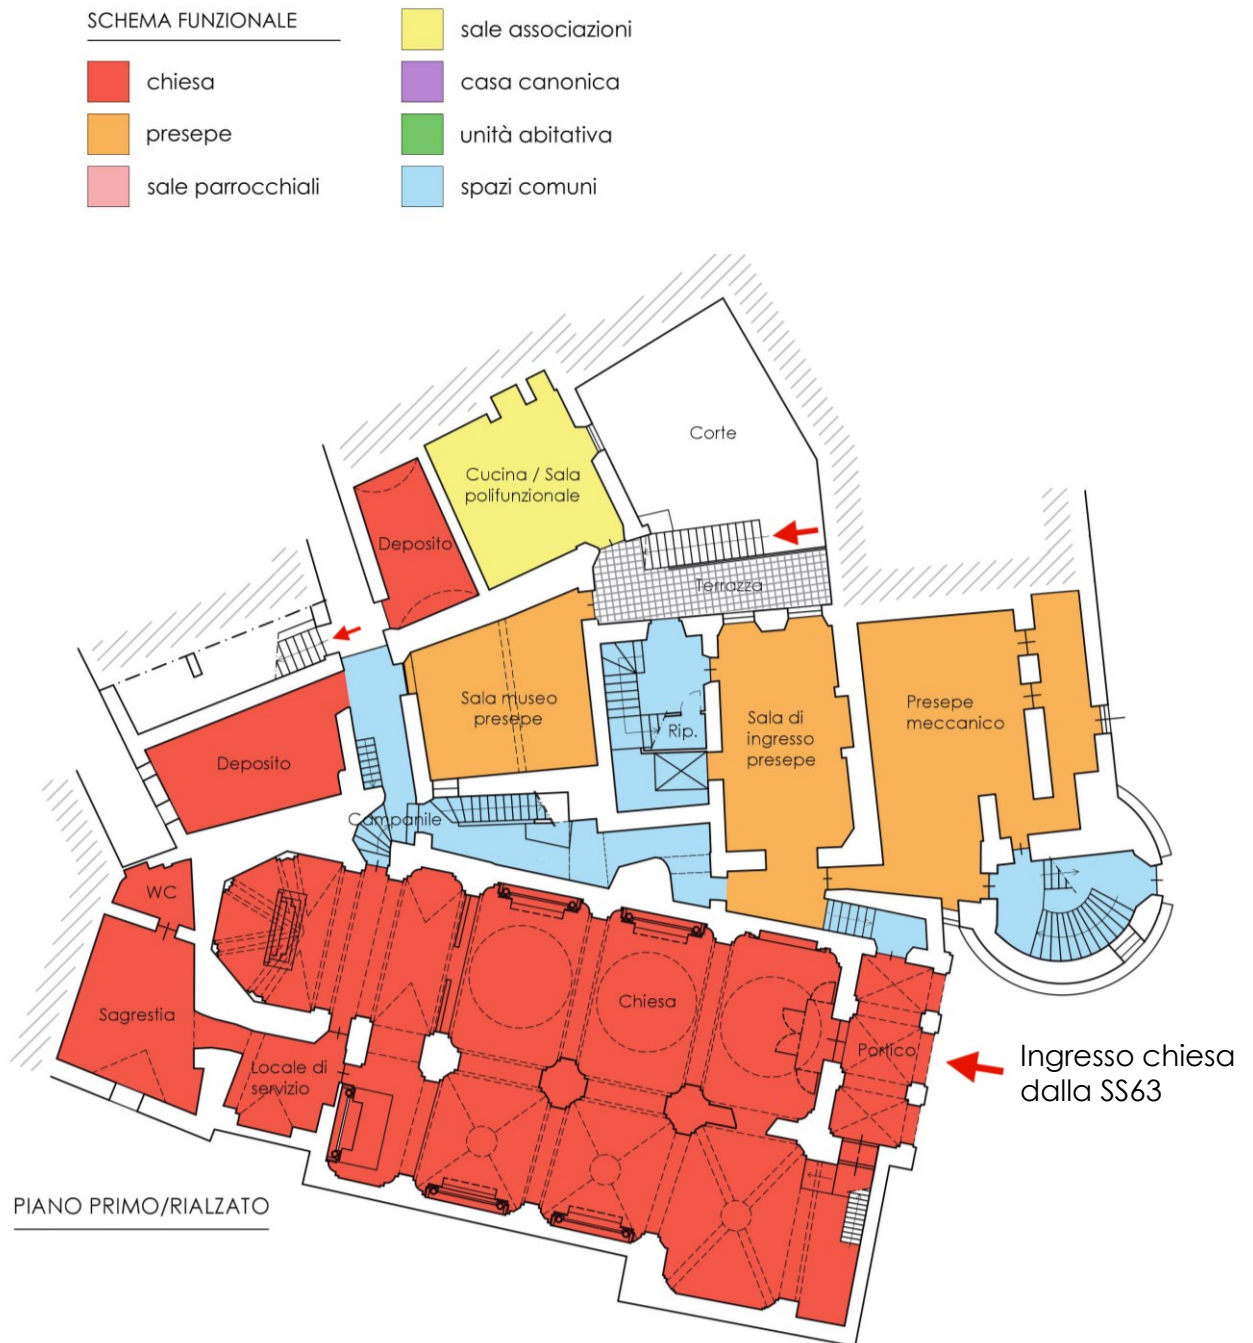
Lo schema delle destinazioni d'uso di progetto è il seguente:

Le frecce rosse indicano gli ingressi principali di progetto della struttura: l'ingresso della chiesa rimarrà quello esistente dalla statale del Cerreto (SS 63), mentre l'accesso a tutte le altre parti del complesso (canonica, sale parrocchiali, presepe, sedi associazioni) sarà da piazza castello attraverso la corte interna.

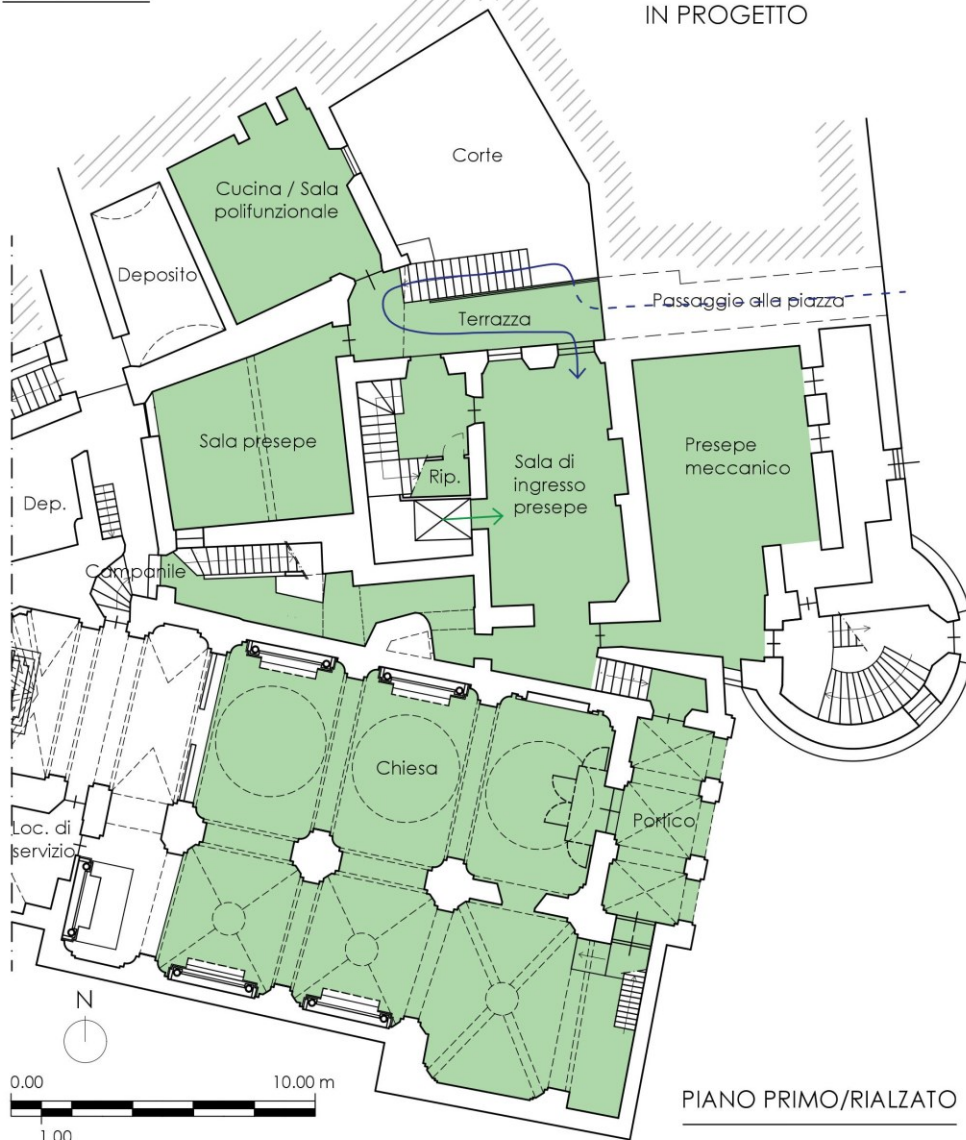
PIANO TERRA

ACCESSIBILITA' AL COMPLESSO PARROCCHIALE
SCHEMA FUNZIONALE

-   INGRESSO ATTRAVERSO LE SCALE
-   INGRESSO PRIVO DI BARRIERE ARCHITETTONICHE
-   LOCALI RESI ACCESSIBILI GRAZIE ALL'ELIMINAZIONE DELLE BARRIERE ARCHITETTONICHE IN PROGETTO

Realizzando quanto previsto nel presente progetto, si supereranno le barriere architettoniche attualmente presenti rendendo accessibili a disabili, anziani, madri con carrozzine e passeggini gran parte dei locali così come schematizzato nelle seguenti planimetrie.
