PROSPETTO CANONICA E TORRETTA
STATO DI FATTO

PROSPETTO CANONICA E TORRETTA
STATO DI PROGETTO

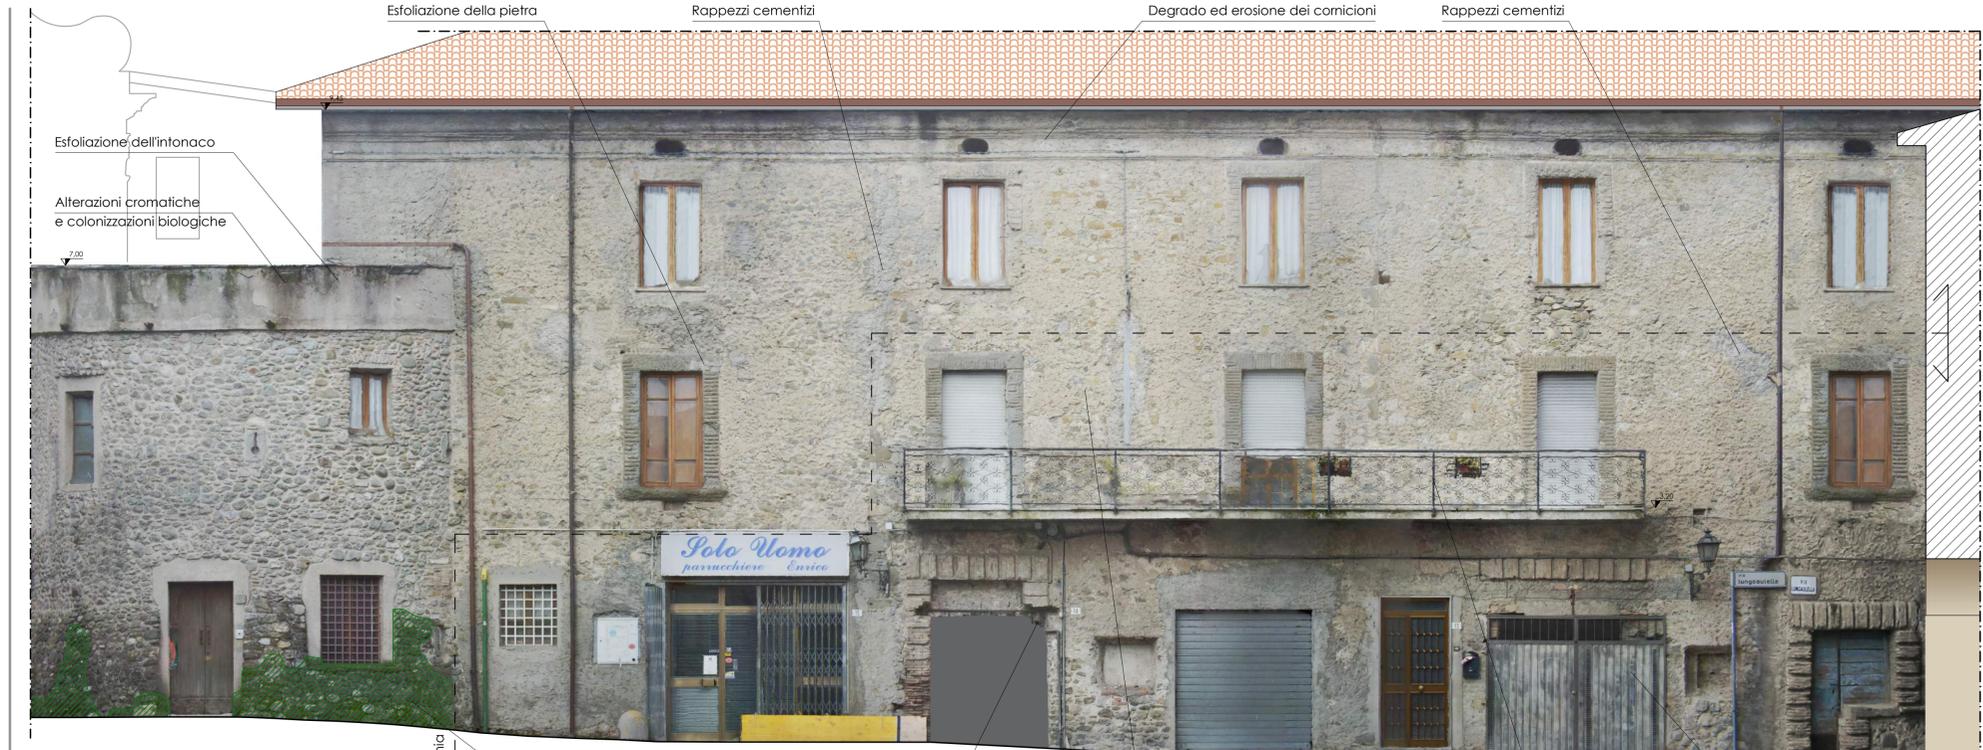
Colonizzazione biologica testimoniata dalla presenza di muschi e macchie di umidità

Mancanza di continuità del portale dovuto alla mancanza di elementi lapidei

Diffuso degrado dell'intonaco della facciata. Dalla foto storica in testa alla tavola è possibile rilevare la presenza dell'intonaco nonostante fosse già in stato di degrado

Rimozione ringhiera in ferro di recente fattura e di disegno incongruo

Infisso evidentemente di recupero incongruo per dimensioni e tipologia da rimuovere

Presenza di cavidotti

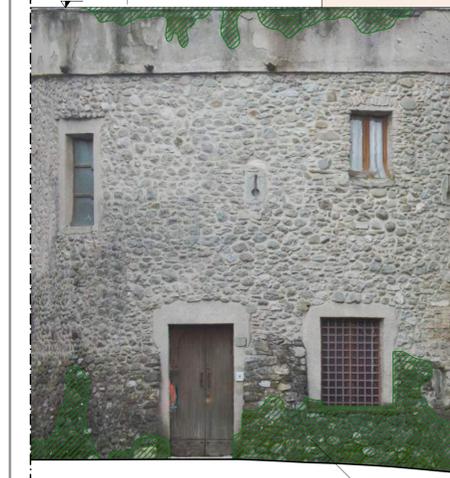
-- SOSTITUZIONE INFISSI
- piano terra: infissi con telaio metallico color grigio "ferro antico" e vetrocamera;
- piano primo e secondo: infissi a 2 ante e 4 specchiature con telaio in legno color grigio chiaro e vetrocamera.

Rifacimento dell'originario intonaco a base di calce che finiva la facciata come testimonia la foto storica sopra riportata. Salvo rinvenimento di diverse coloriture durante i saggi, pitturazione a calce, color nocciola chiaro.

Restauro delle cornici in pietra

Ripristino dei cornicioni degradati

Rifacimento di ringhiera in ferro di foglia tradizionale color ferro antico

Applicazione di biocidi e rimozione della patina biologica

Miglioramento tipologico-strutturale. Tamponamento di apertura di datazione recente (vedi foto 3)

Ricostruzione degli elementi mancanti del portale

Miglioramento tipologico-strutturale. Spostamento dell'apertura di ingresso all'esercizio commerciale sull'asse delle finestre (ARCHITRAVE di tipo A)

Rimozione di tamponamento recente (vedi foto storiche 2-3)

Rimozione dei cavidotti

Miglioramento tipologico-strutturale. Riduzione dell'apertura (ARCHITRAVE di tipo B)

Miglioramento tipologico-strutturale. Tamponamento della nicchia

Sostituzione dell'infisso installato in epoca recente e ricostruzione degli elementi mancanti dell'originale portale

Rifacimento dell'intonaco a base di calce Salvo rinvenimento di diverse coloriture durante i saggi, pitturazione a calce, color nocciola chiaro
