Complesso parrocchiale di S. Tommaso Becket

PROGETTO DI RESTAURO E ADEGUAMENTO FUNZIONALE

DOCUMENTAZIONE FOTOGRAFICA

Ottobre 2019

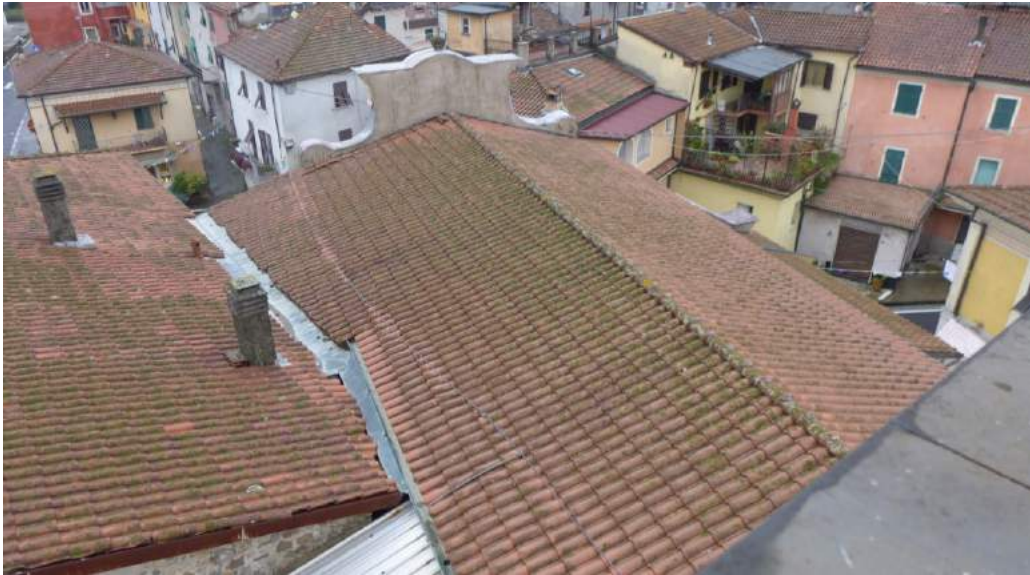
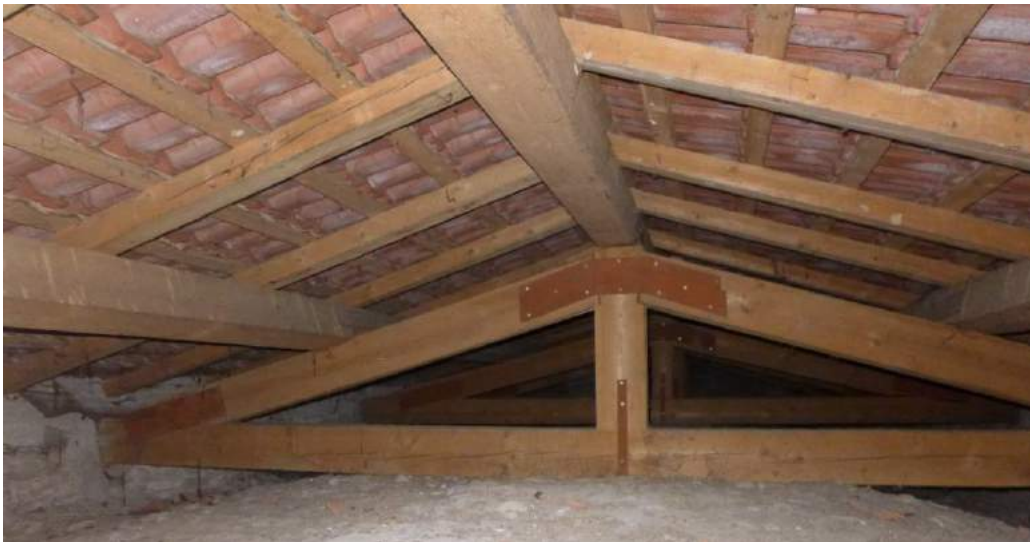
4 – 5. La copertura e il sottotetto della chiesa (travetti da integrare)

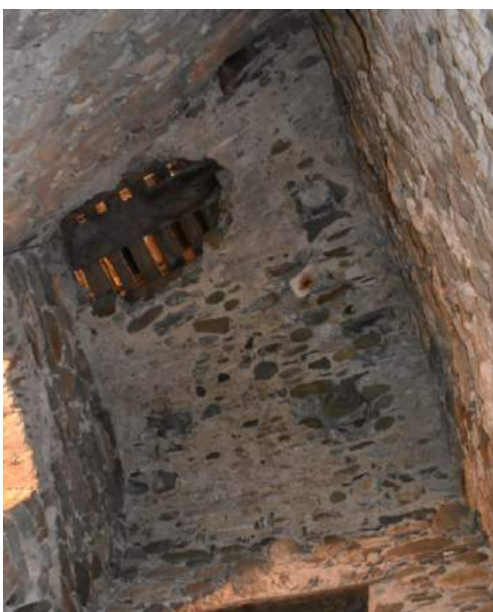
6. Porzione mancante della volta del campanile da ripristinare.

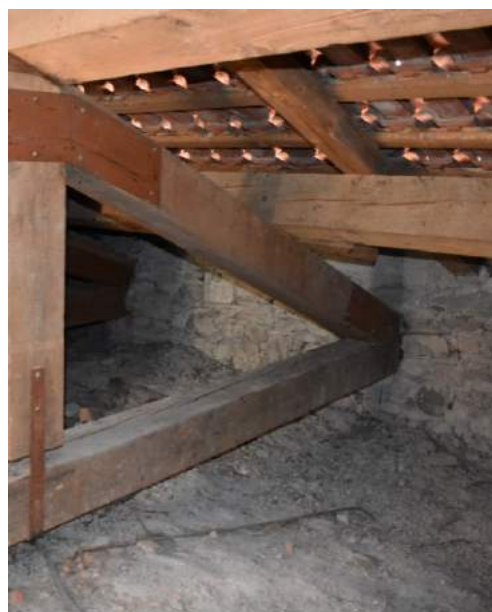
7. Particolare della stratigrafia della copertura da integrare con tavolato e guaina impermeabilizzante.

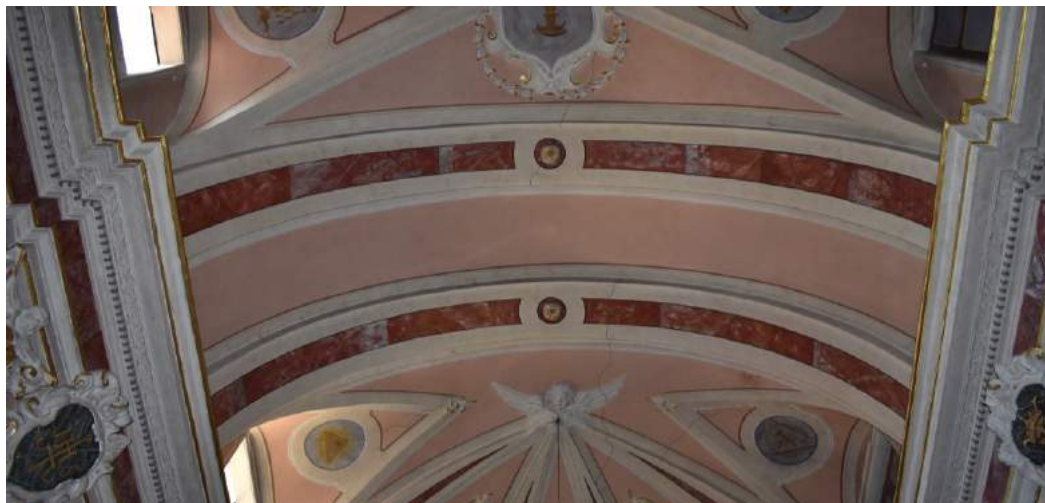
9. Le lesioni dei due archi del presbiterio in corrispondenza della quale si inseriranno le catene C1 e C2.

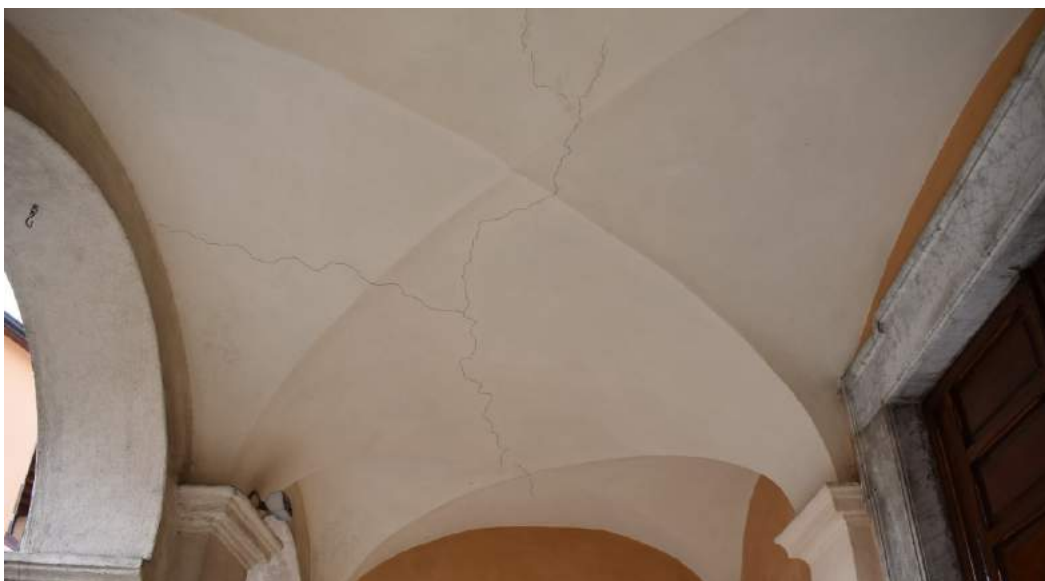
10. Le lesioni delle volte del portico che precede l'ingresso alla chiesa presbiterio in corrispondenza delle quali si inseriranno le catene C3 e C4.

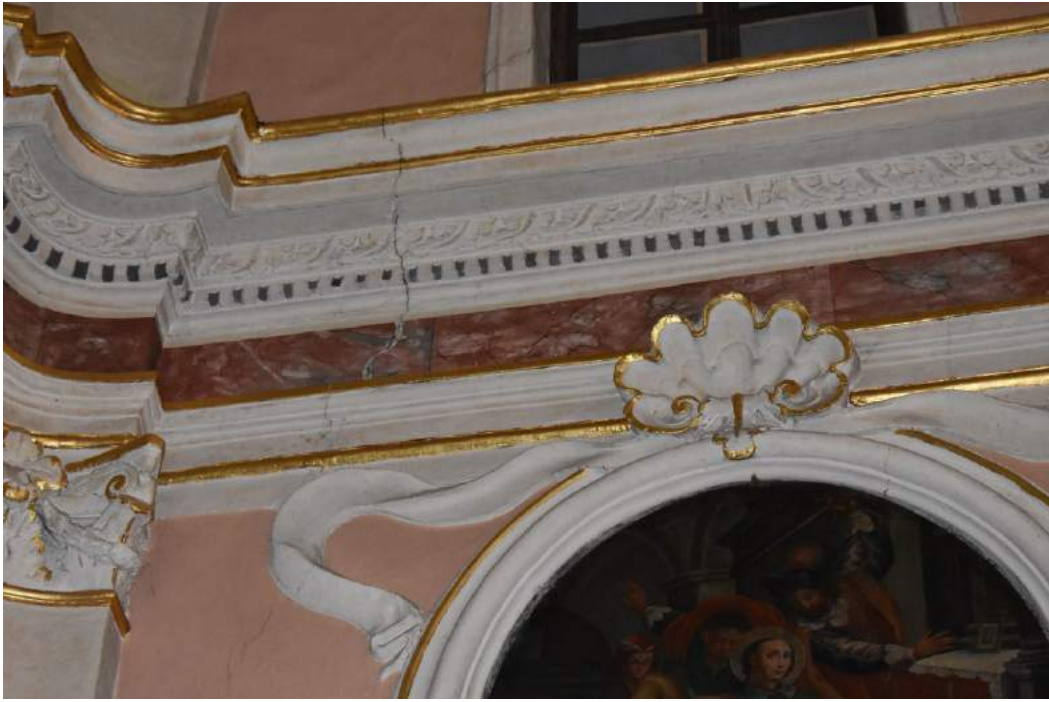
11. Le lesioni della parte alta, prima campata, navata centrale lato sinistro in corrispondenza delle quali si inserirà il rinforzo con la barra C6.

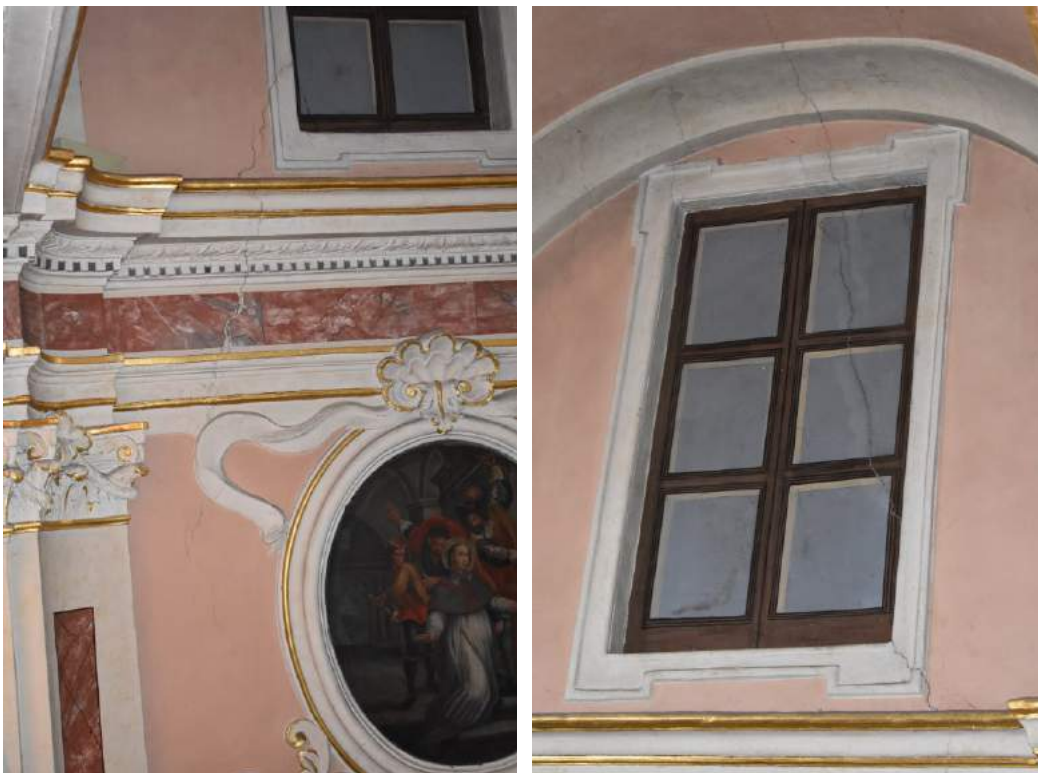
12-13. Le lesioni della parte alta, prima campata, navata centrale lato destro in corrispondenza delle quali si inserirà il rinforzo con la barra C5.

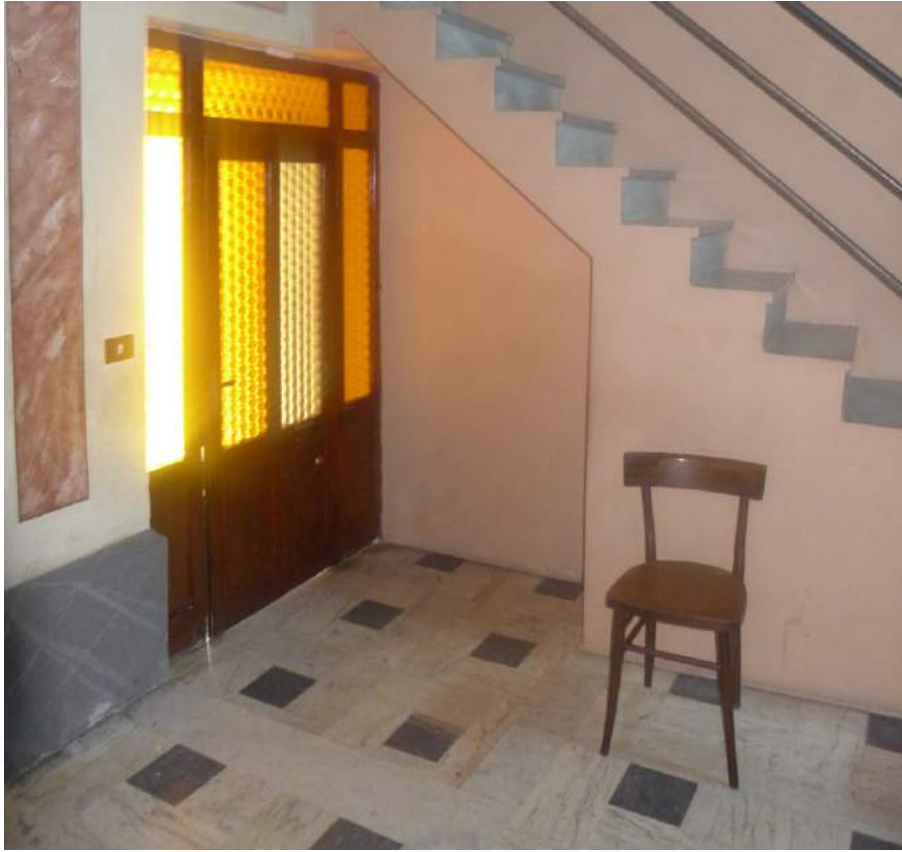
14. L'ingresso laterale della chiesa in prossimità del quale, tramite la rimozione di una modesta porzione del pavimento di epoca recente, verrà realizzata una piccola rampa per superare il dislivello con l'esterno (9cm).

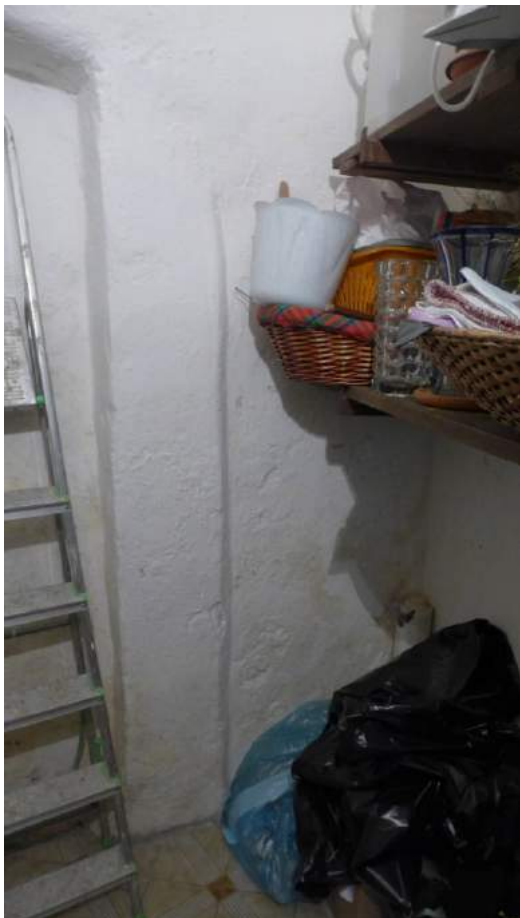
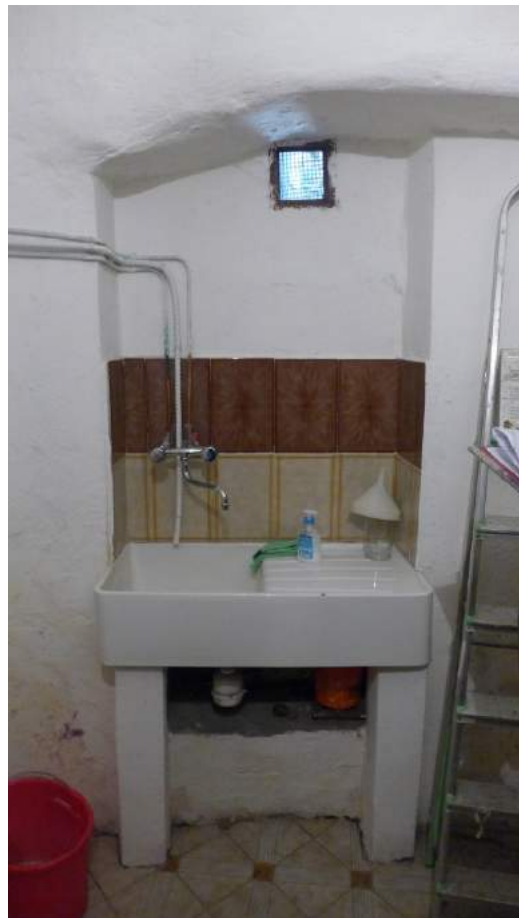
15-16. L'attuale deposito della sacrestia da adibire a servizio igienico a servizio della chiesa.

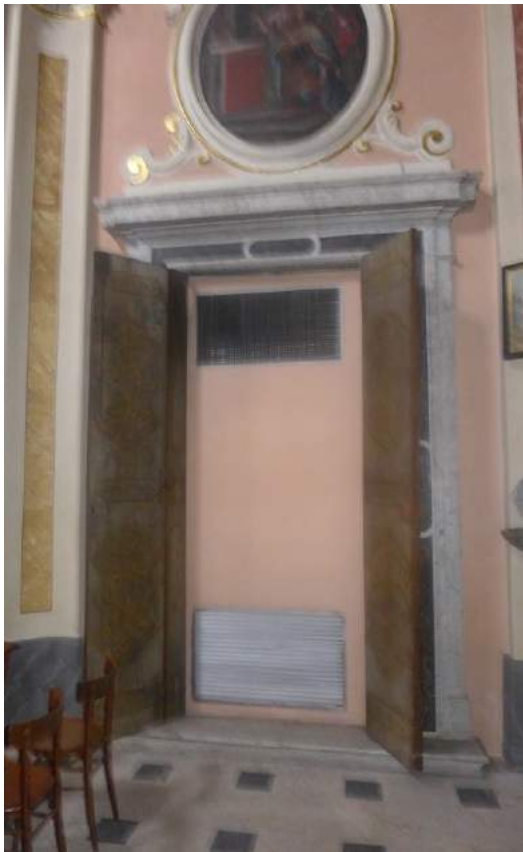
17. La parte terminale del condotto per il riscaldamento della chiesa.

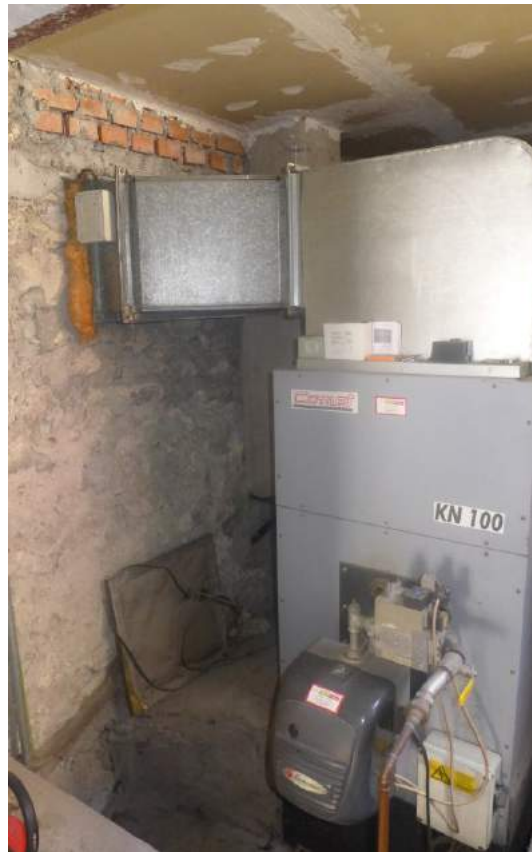
18. La centrale termica da smantellare.

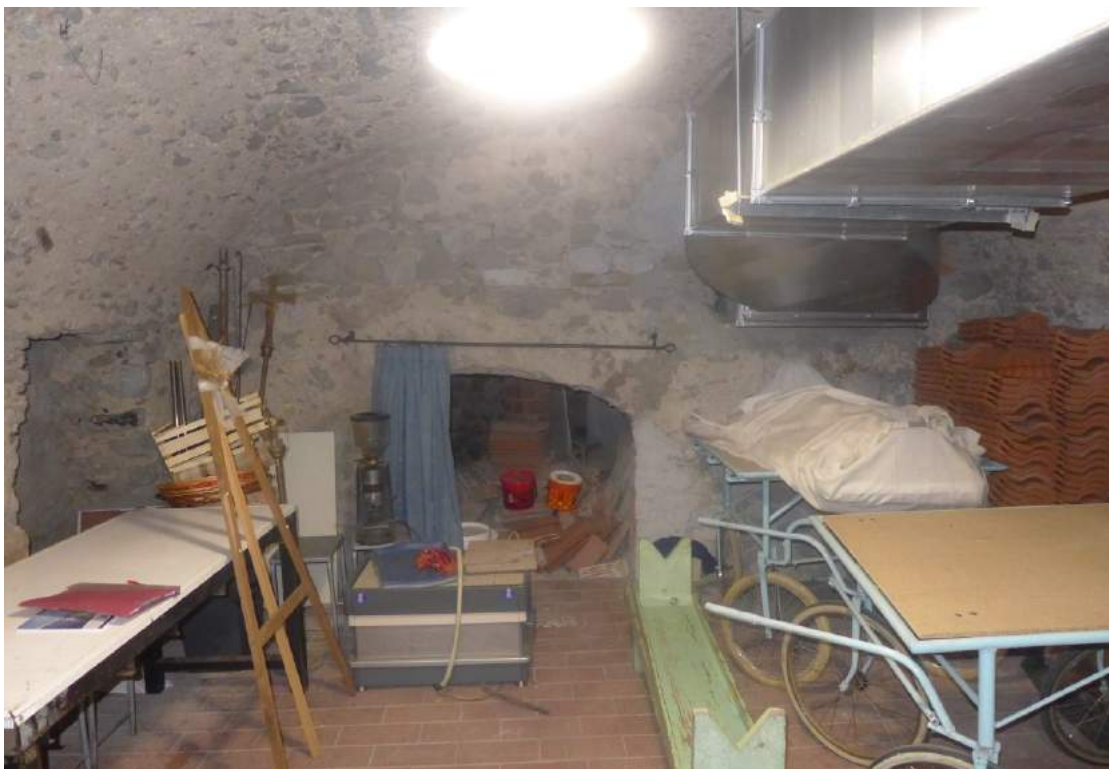
19. La sala di piano terra dalla quale verrà rimosso il condotto di aereazione così da renderla un ambiente di pregio nel quale esporre tramite un adeguato allestimento le trasformazioni architettoniche che il castello di Pallerone ha subito nei secoli. Sul fondo del locale sbarcherà la scala D che consentirà il collegamento diretto con la chiesa.

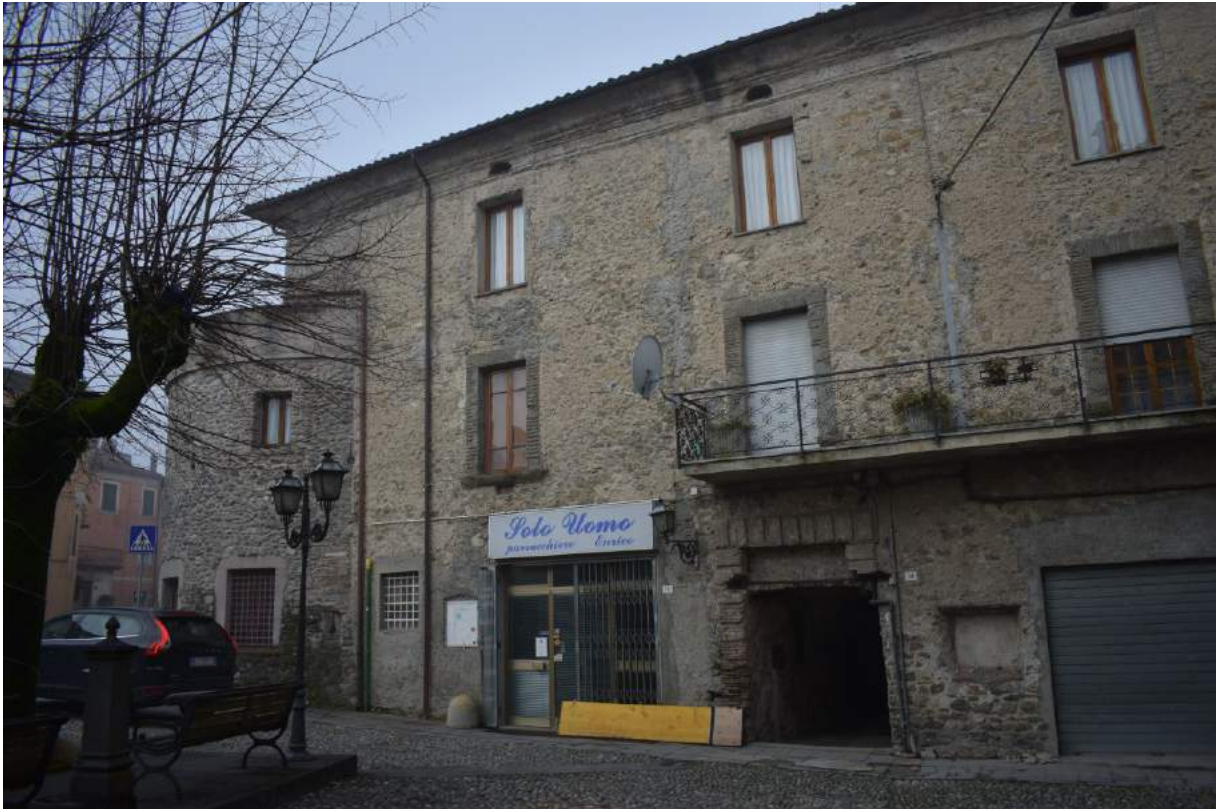
20. La facciata della canonica prospiciente piazza Castello da rigenerare nelle finiture e da ridefinire nelle aperture di piano terra così da riportarla all'aspetto originale.

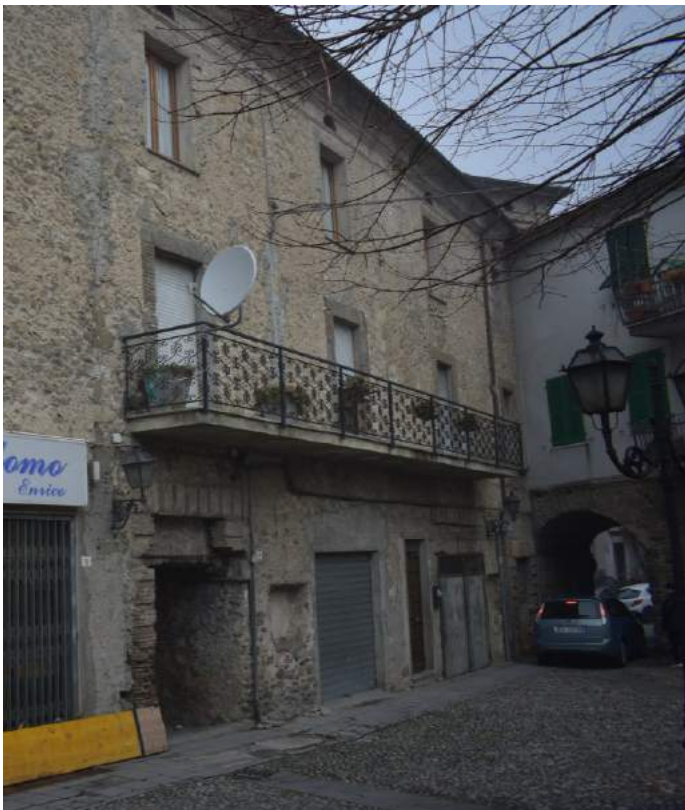
21. La facciata della canonica prospiciente piazza Castello da rigenerare nelle finiture e da ridefinire nelle aperture di piano terra così da riportarla all'aspetto originale.

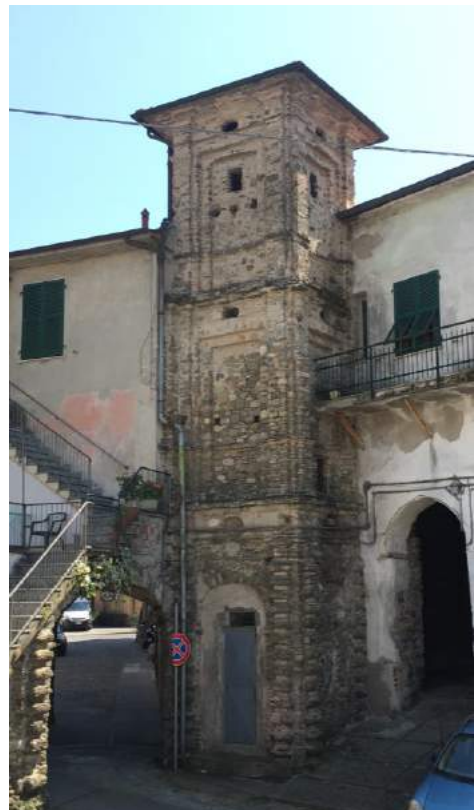
22. La torretta adiacente la canonica da rigenerare secondo i criteri utilizzati nell'edificio principale.

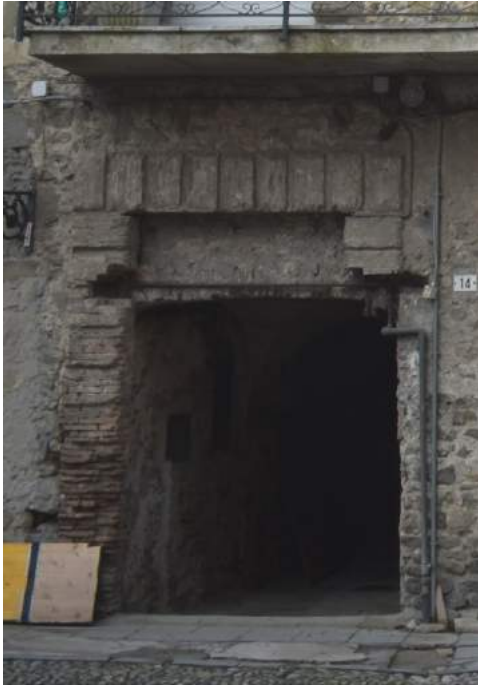
23. Il portale d'ingresso al cortile che verrà restaurato e diventerà l'ingresso principale al presepe e a tutto il complesso parrocchiale

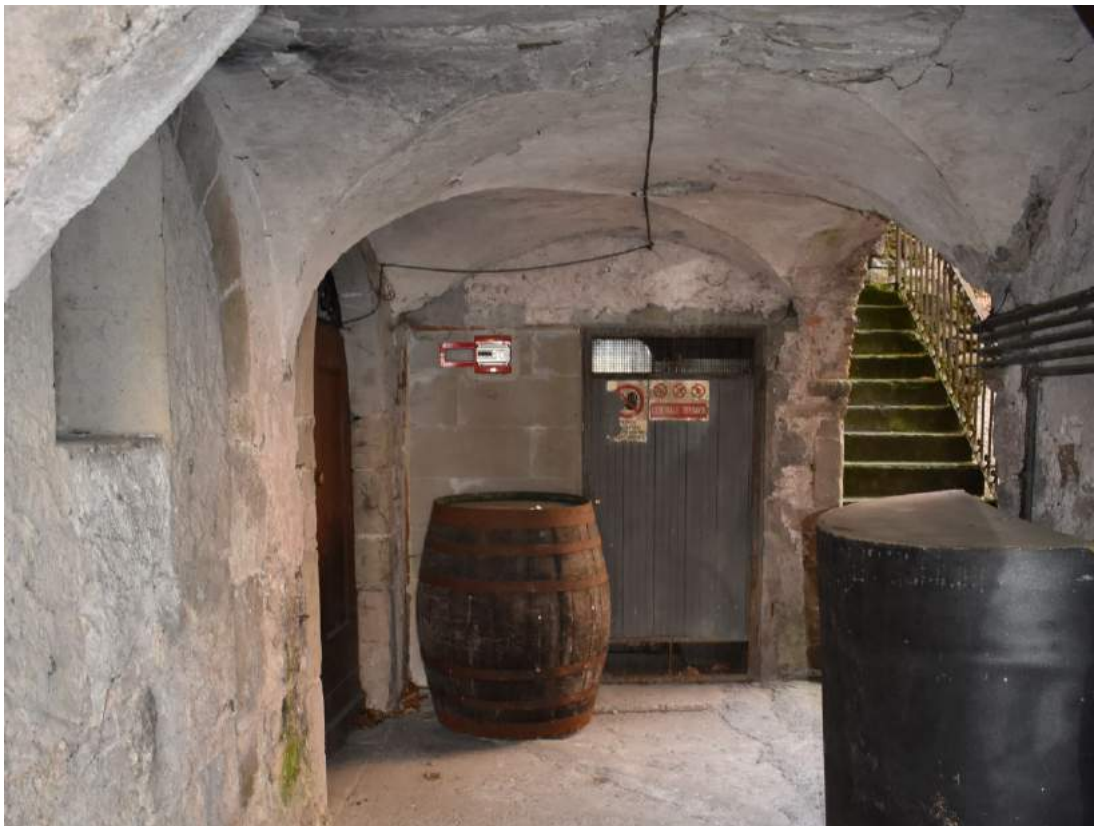
25. L'ingresso al locale che ospita la centrale termica che si trova al termine del passaggio coperto; con lo smantellamento dell'impianto nel locale verrà realizzato lo scivolo che consentirà il raggiungimento dell'ascensore e, di conseguenza, tutti i locali del complesso parrocchiale.

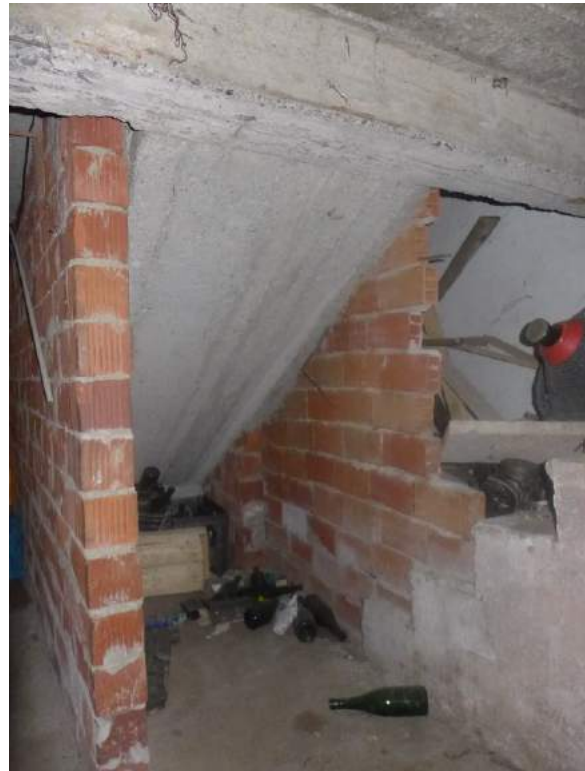
27. Il sottoscala del recente vano scale (scala A) che sarà ridefinito.

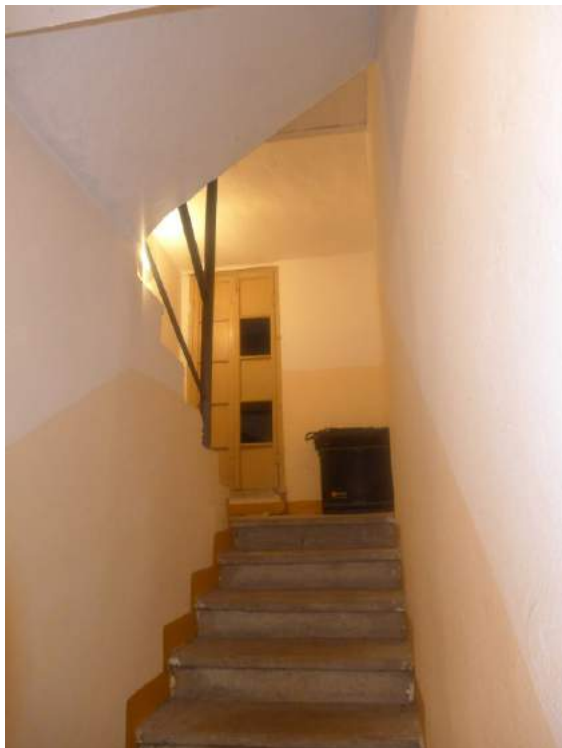
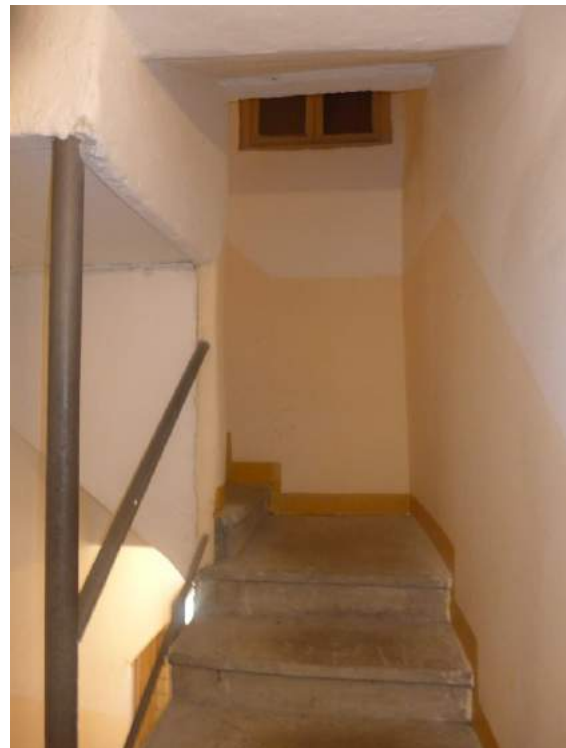
28-29. Il vano scale A, realizzato negli anni '70, che verrà demolito per far posto alla ridefinizione del nuovo vano scale, con ascensore, che consentirà di rendere accessibili quasi tutti i locali del complesso architettonico senza barriere architettoniche.

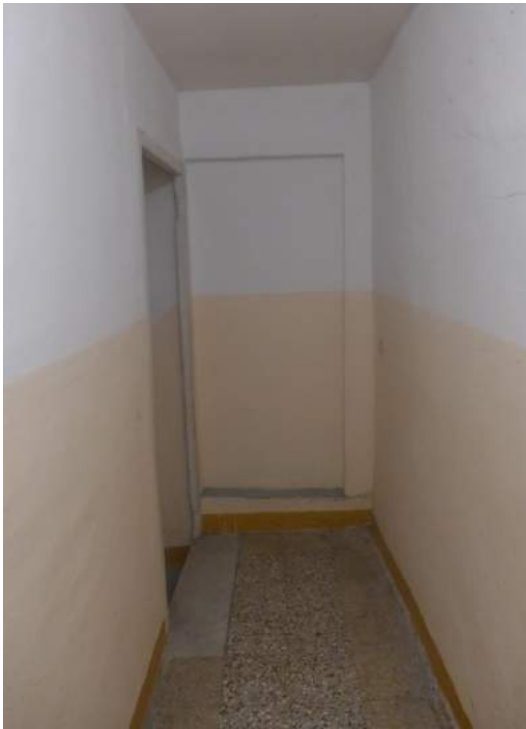
30. Il tamponamento del collegamento tra le stanze delle associazioni e le sale parrocchiali che verranno rimesse in comunicazione dalla nuova impostazione del vano scala A.

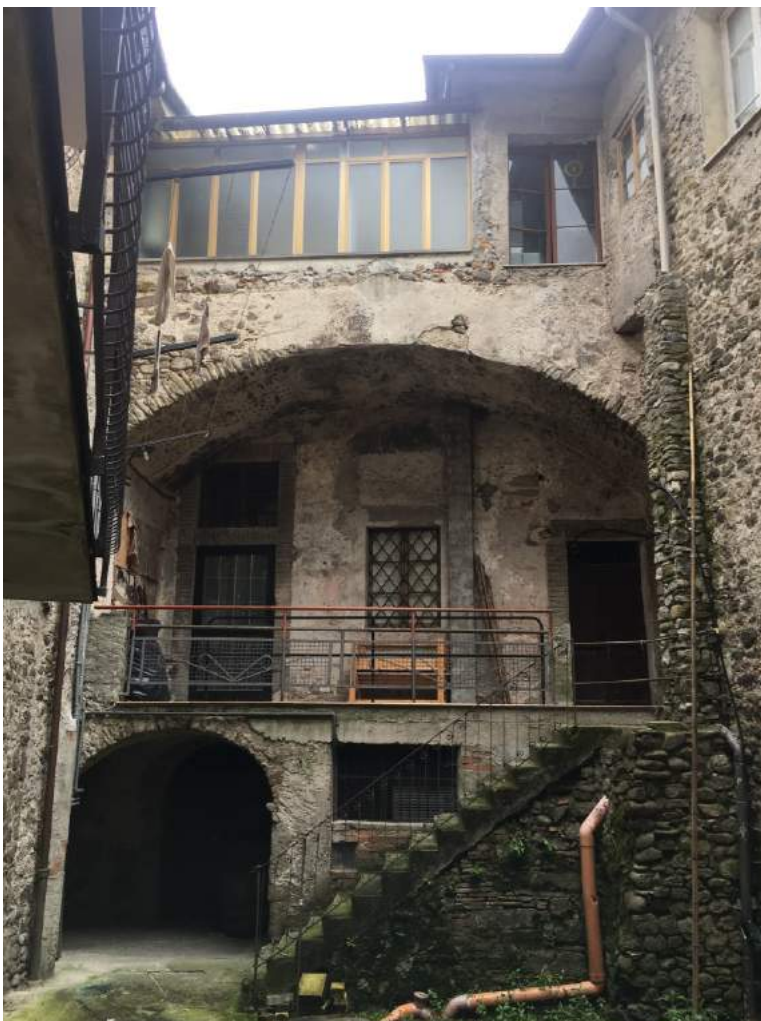
34. La facciata lato corte con la scala B che consentirà l'accesso principale al complesso parrocchiale: la facciata verrà rigenerata, verranno eliminate le superfetazioni come la veranda del secondo piano e il condotto dell'impianto termico e regolarizzate le canalizzazioni degli impianti fognari. La scala B, in cls di recente costruzione, sarà sostituita con una nuova i cui gradini avranno una pedata che consenta un comodo utilizzo.

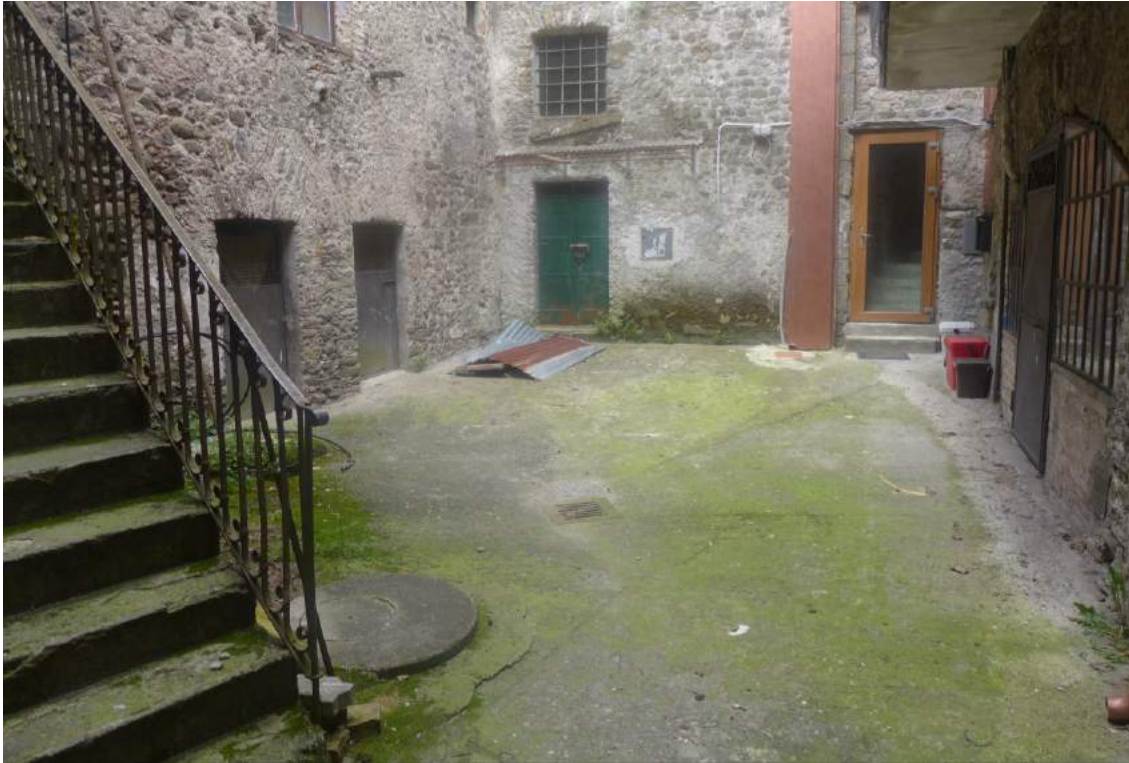
35. L'attuale pavimentazione in cls della corte da ridefinire.

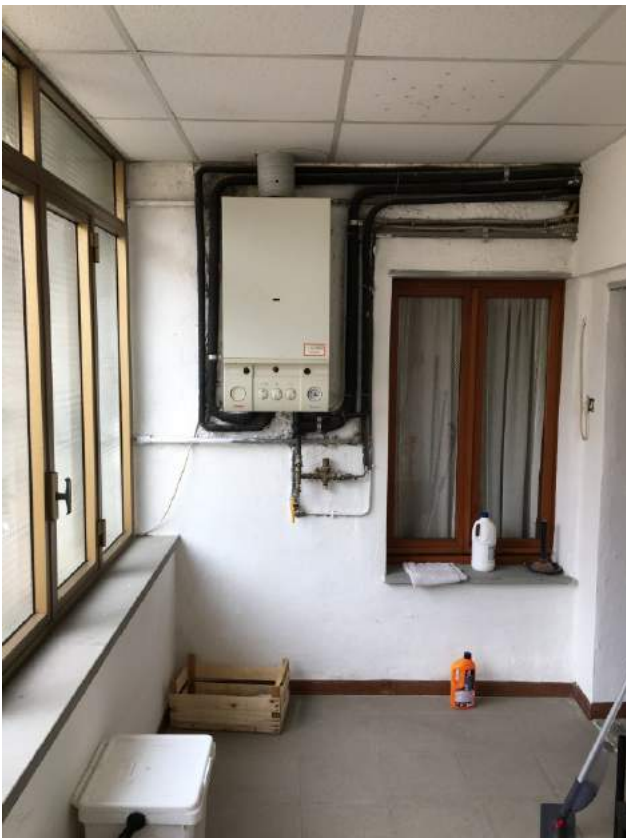
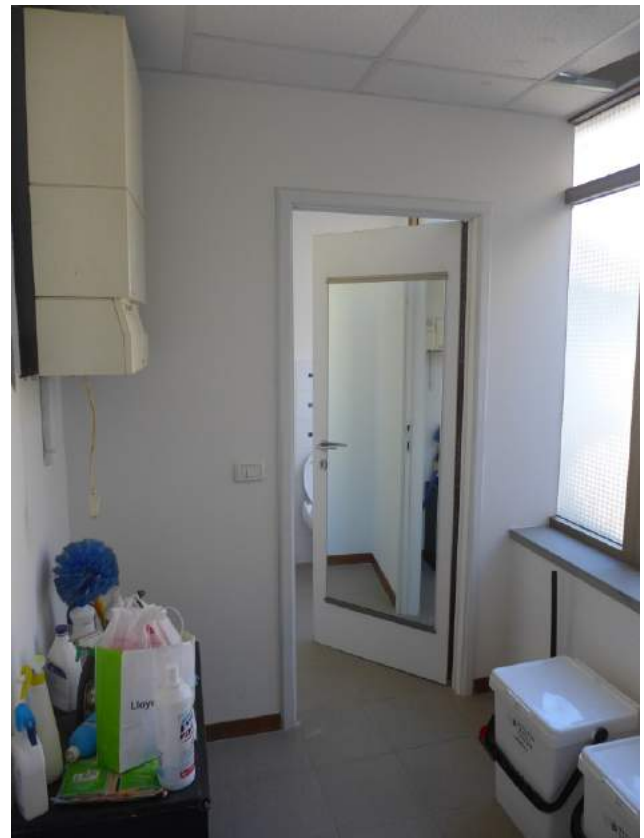
36. Le superfetazioni della veranda al secondo piano lato corte interna da rimuovere al fine di ripristinare la terrazza originaria.

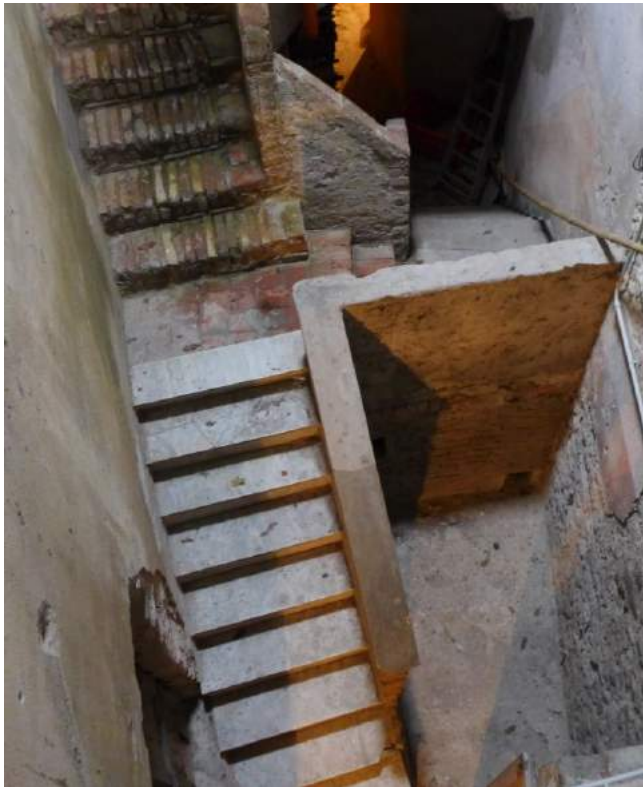
37. La scala C: la rampa di recente fattura in basso in foto sarà demolita per proseguire il tratto di più antica costruzione e garantire una logica relazione tra gli spazi.

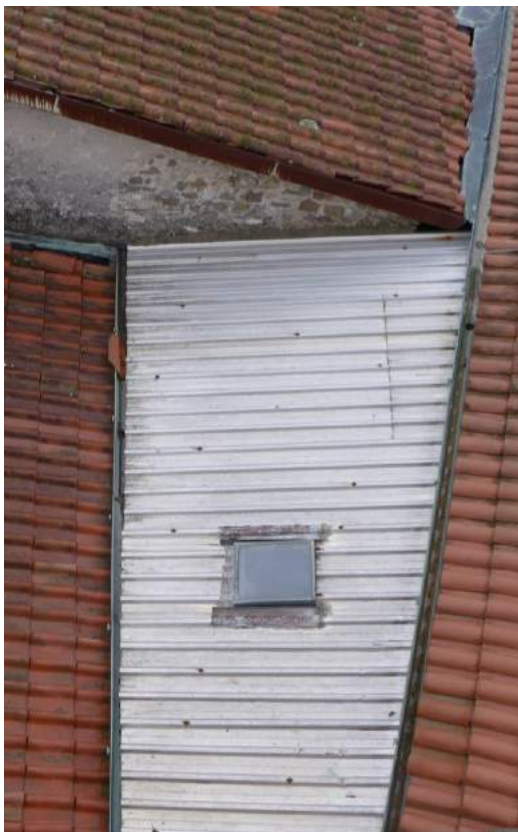
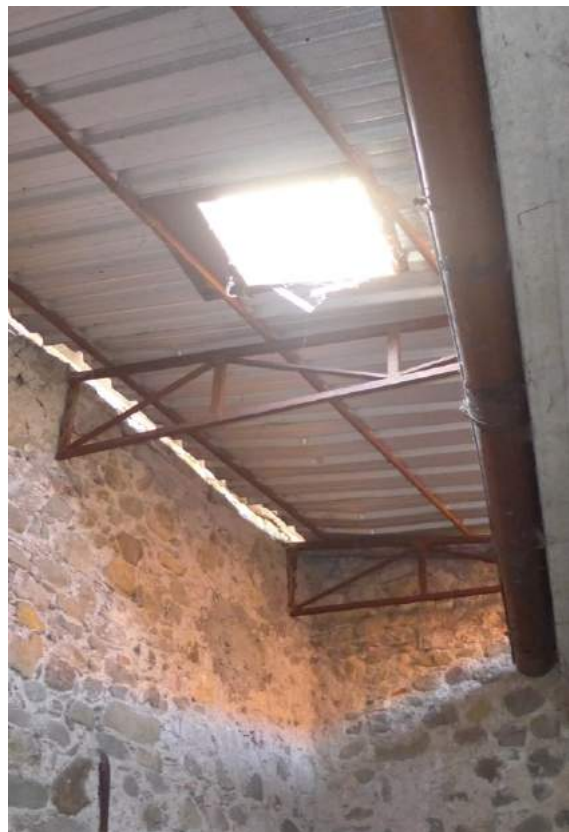
39. La copertura del vano scale C da sostituire con una nuova struttura costituita da elementi in vetro armato U-GLASS che restituisca agli ambienti l'originario aspetto di corte interna.

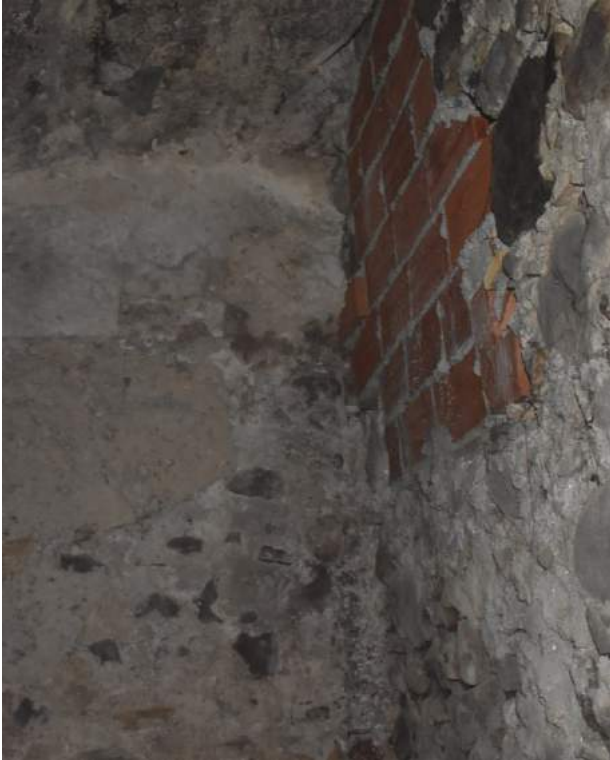
40. La partenza della nuova scala D nel punto al PT in cui è stato realizzato un riporto chiaramente testimoniato dalla volta che proseguiva intonacata.

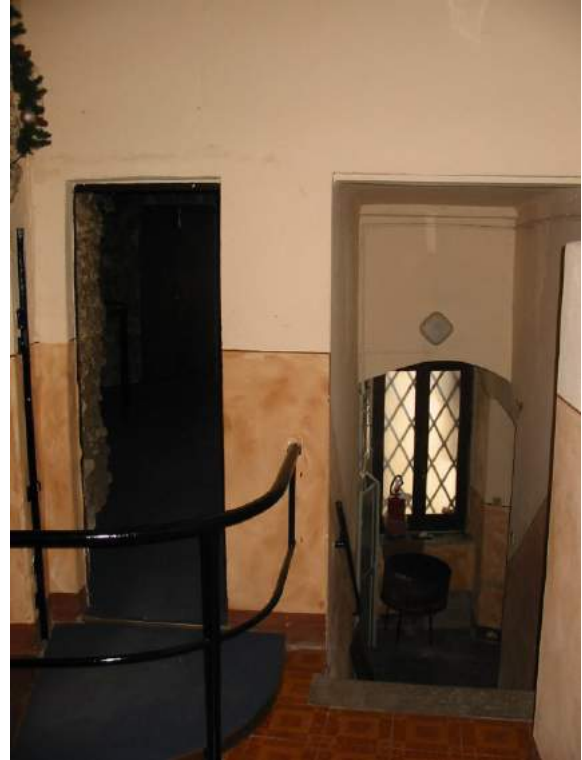
41. Attuale scala di accesso al presepe (Scala D) di realizzazione successiva e molto stretta, che sarà rimossa con lo spostamento dell'ingresso da piazza Castello attraverso la corte interna.

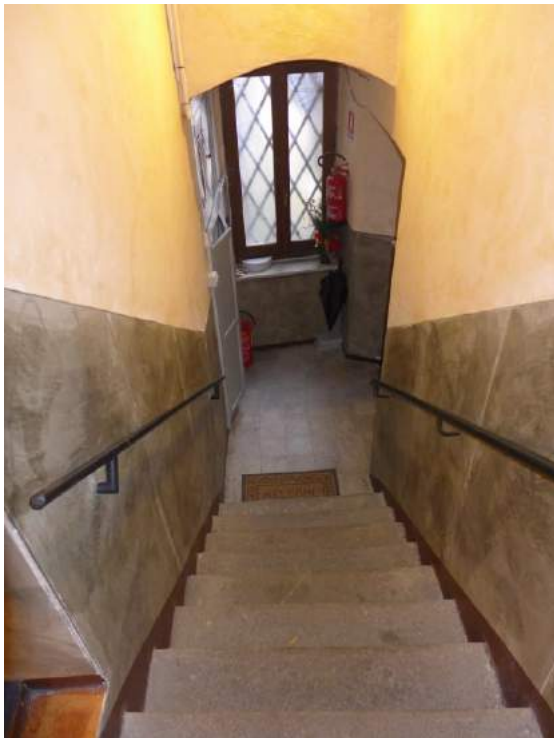
42. Attuale scala di accesso al presepe (Scala D) di realizzazione successiva e molto stretta, che sarà rimossa con lo spostamento dell'ingresso da piazza Castello attraverso la corte interna.

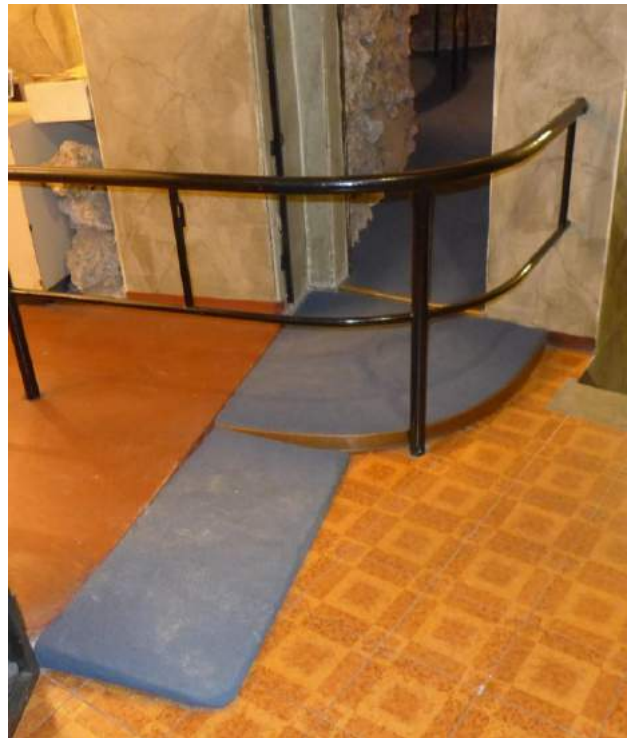
43. L'attuale gestione delle entrate al presepe e dei dislivelli del pavimento. L'ingresso verrà allargato e il pavimento del disimpegno sarà riportato allo stesso livello del presepe e della sala introduttiva.

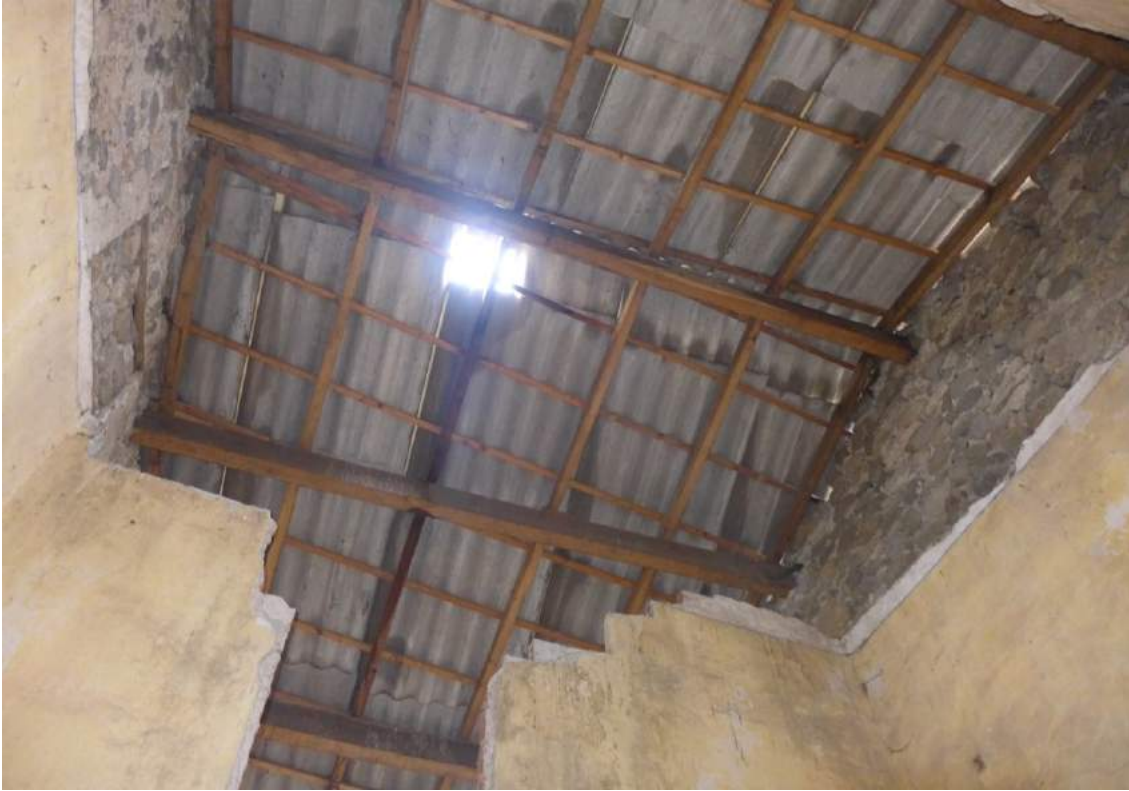
44. La provvisoria copertura in lastre ondulate dell'unità abitativa da sostituire con una nuova struttura del tetto in legno.

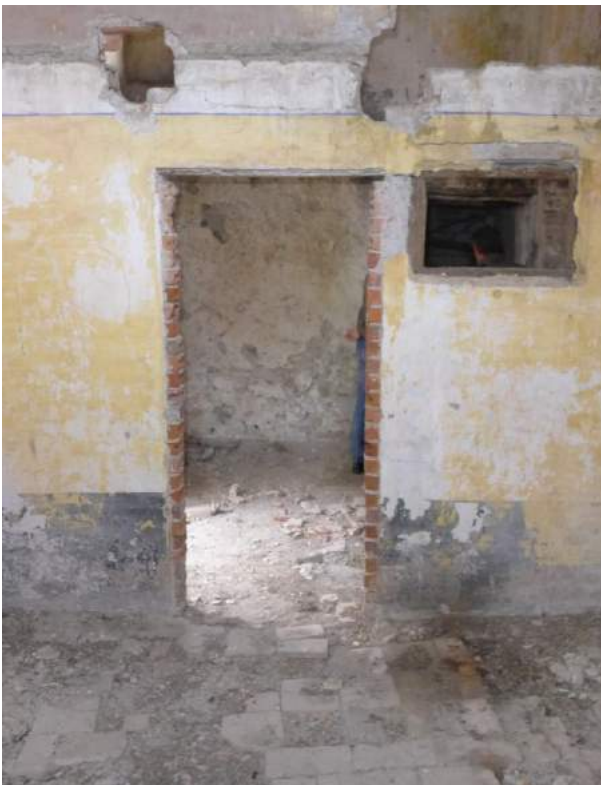
45. La precaria tramezzatura dell'unità abitativa da demolire in occasione dei lavori di ristrutturazione volti a riportare i locali alla loro funzione originaria.

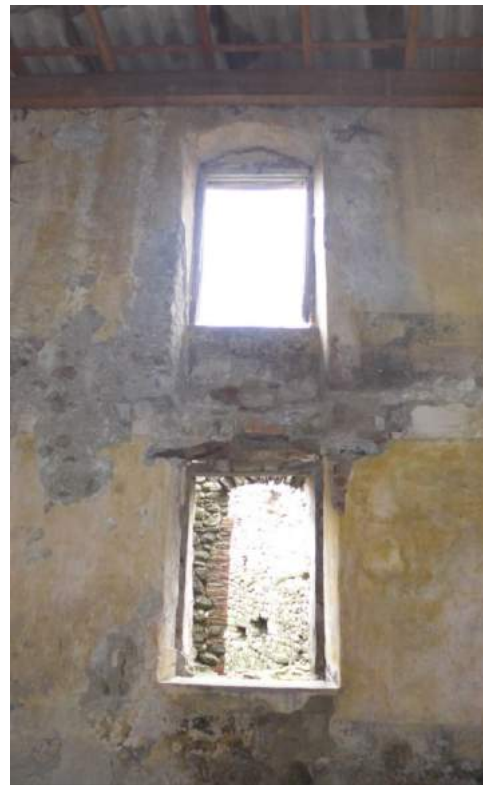
46. Uno dei due muri perimetrali dell'unità sul quale si aprono le due finestre, è possibile intravedere il livello del vecchio solaio che verrà ricostruito assieme alla relativa scala.

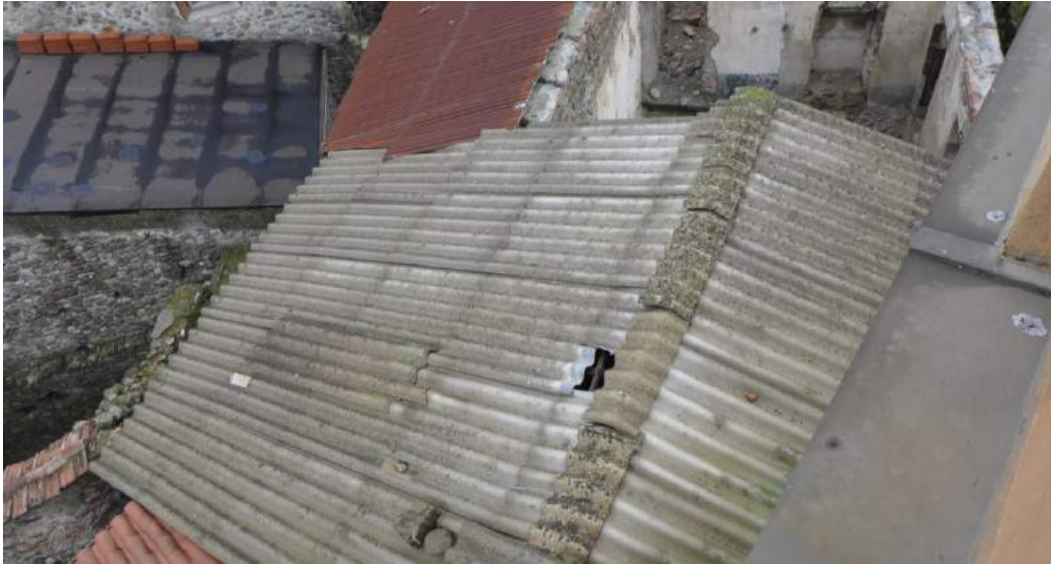
47. La provvisoria copertura dell'unità abitativa su vicolo della canonica da sostituire.
