Complesso parrocchiale di S. Tommaso Becket

PROGETTO DI RESTAURO E ADEGUAMENTO FUNZIONALE

DOCUMENTAZIONE FOTOGRAFICA

Ottobre 2019

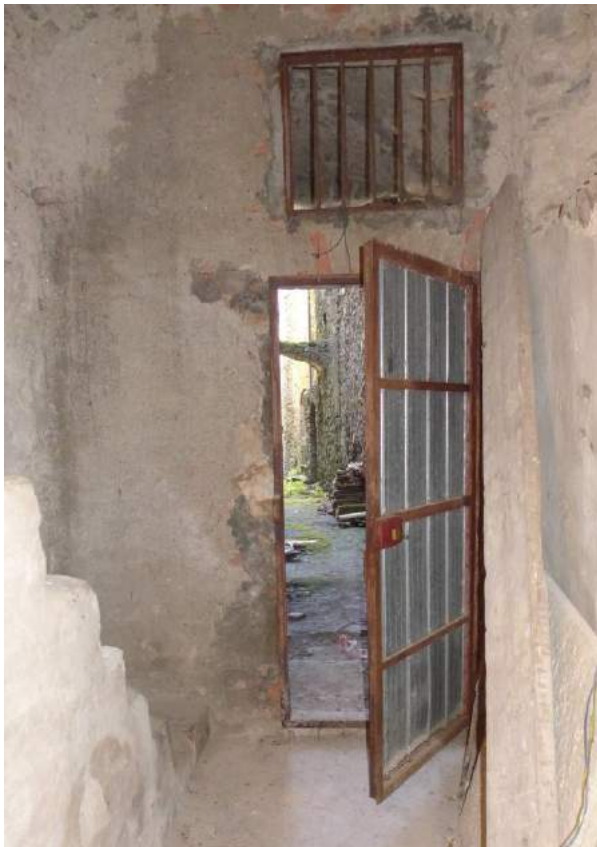
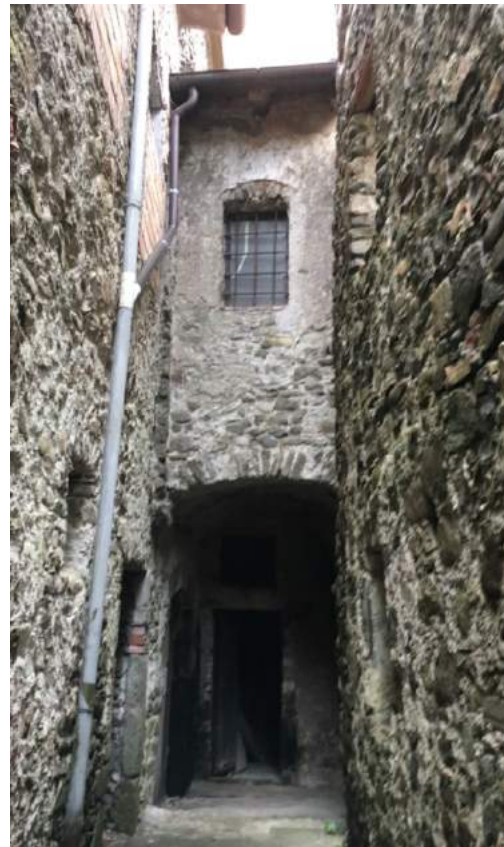
48-49. L'attuale separazione degli ambienti parrocchiali dal vicolo della canonica: la tramezza in mattoni e gli infissi metallici esistenti verranno demoliti realizzando una nuova apertura vetrata al limite esterno della volta a botte così da ricostituirne la continuità.
